## KELOŞK HAREBELERİ

## KANTARMA HANI

## NURHUT KİLİSESİ

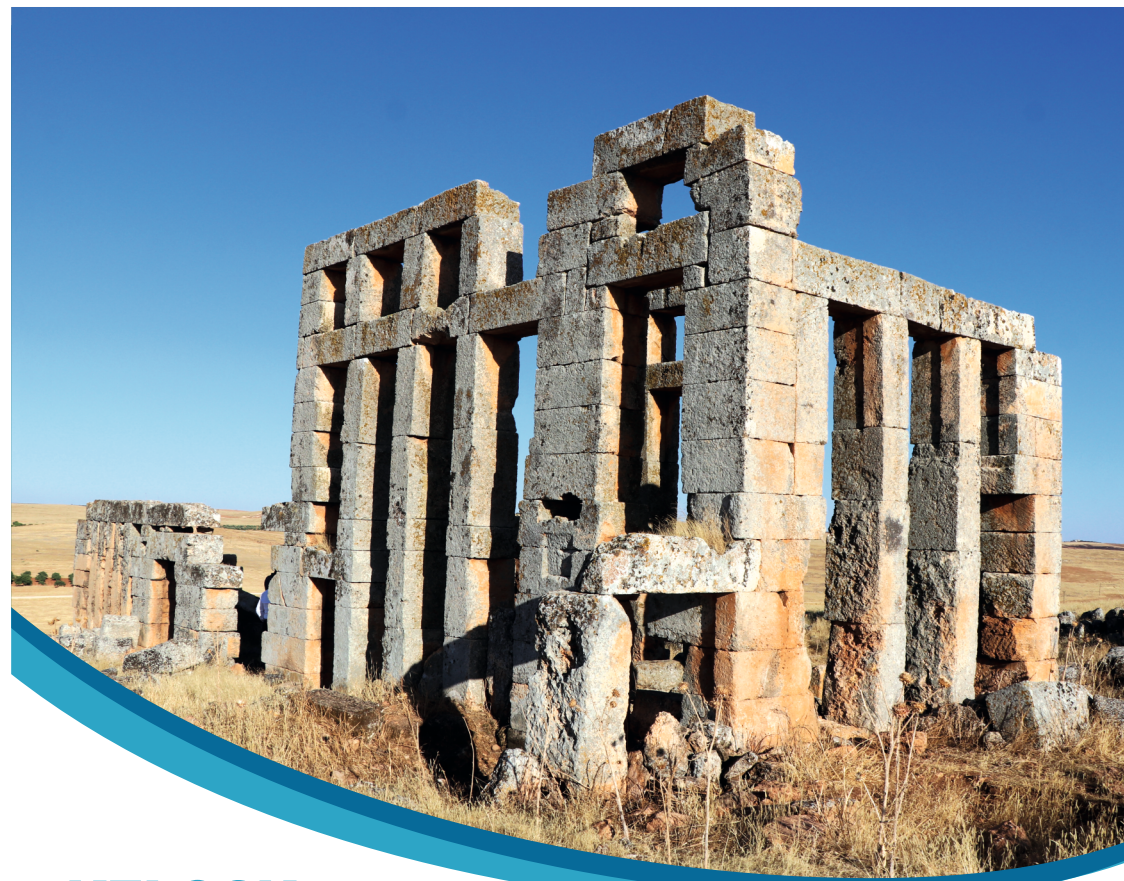
Keloşk kayalık bir tepede yöre halkı tarafından Keloşk (Kalecik) ya da Deyr Şebek olarak bilinir. Yapı kalıntılarından iki adedinin duvarlarının önemli bir kısmı, diğerlerinin temelleri günümüze ulaşmıştır. Ayrıca bu kalıntıların hemen yakınında 1 adet kaya mezarı yer almaktadır.

Uzun kenarı doğu-batı yönünde dikdörtgen planlı bir yapıdır. Yapının yaridan itibaren batı bölümünün iki katlı, doğu bölümünün tek katlı olduğu anlaşılmaktadır. Kalıntılara ve mimari izlere dayanarak yapının üzerinin düz direk damlı olduğunu

söylemek mümkündür. Büyük blok kesme taşların üst üste konulmasıyla yapının tüm cephelerinde yüksek ve dar dikdörtgen pencere açıklıkları açılmıştır. Bu açıklıkları şebekeye (kafes) benzeten köylüler buraya Kafesli Kilise-Şebekeli Kilise anlamına gelen “Deyr Şebek” adını vermiştir. Roma devrine ait olduğu tahmin edilen bu büyük yapının mahiyeti tam anlaşılamamıştır.

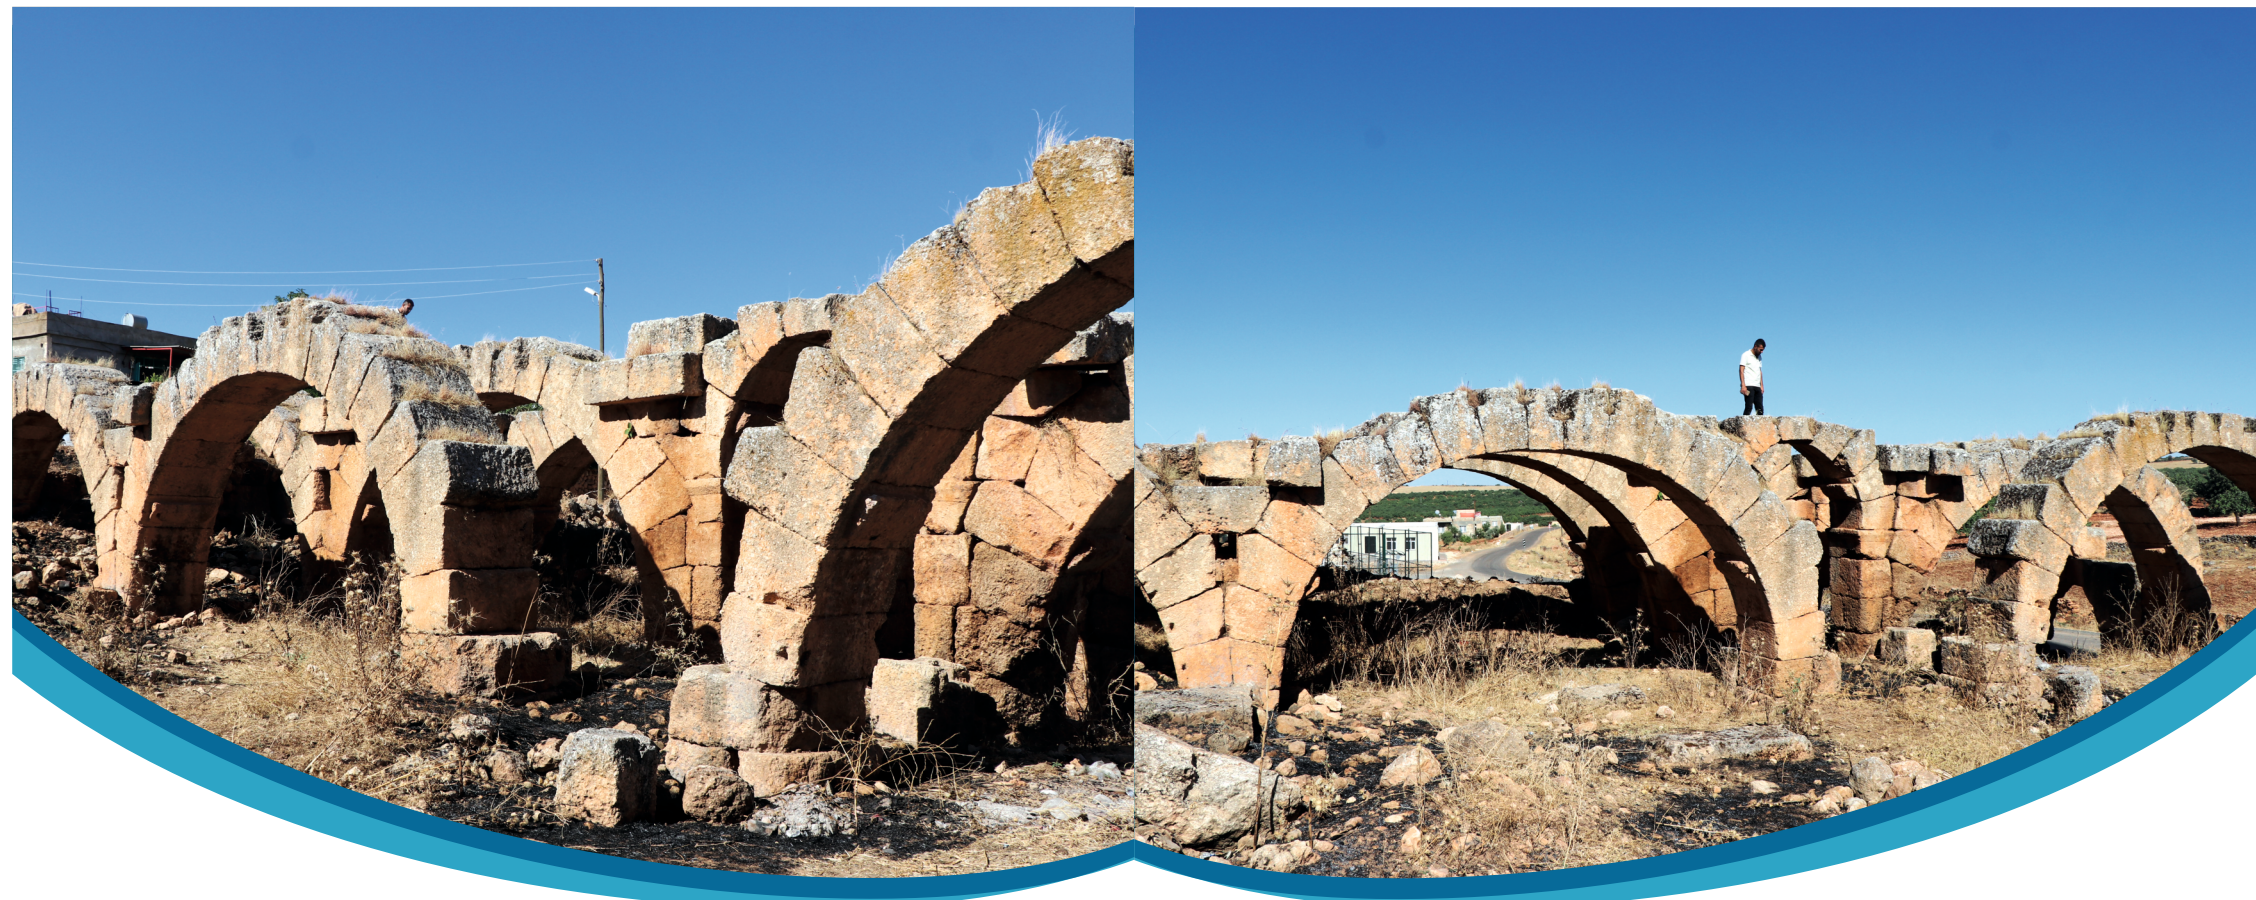
Köy merkezindeki yeni caminin güney batısındaki bu tarihi yapı kalıntısı, kuzey-güney yönünde birbirine paralel olarak üç sıra halinde sıralanmış dörder yuvarlak kemer ayakta kalmıştır. Kemerler, ortada üçer payeye oturmaktadır; üzengi seviyesine kadar toprak altındadır. Karma tipte ve diktörtgen yapıda inşa edilmiş bir mimariye sahiptir. Güneydeki iki paye birbirine yakın olup doğu ve batı yönünde bir geçit olarak değerlendirilmiştir. Bu geçidin güney cephedeki kapısı izlenebilmektedir. Yapının örtü sistemi tamamen çökmüştür. Ancak yapının lento taşlarla örtülü olduğu tahmin edilmektedir.

Paye başlıklarındaki silmeler dışında süsleme unsuru bulunmayan yapı kalıntısında düzgün kesilmiş büyük taşlar kullanılmıştır.

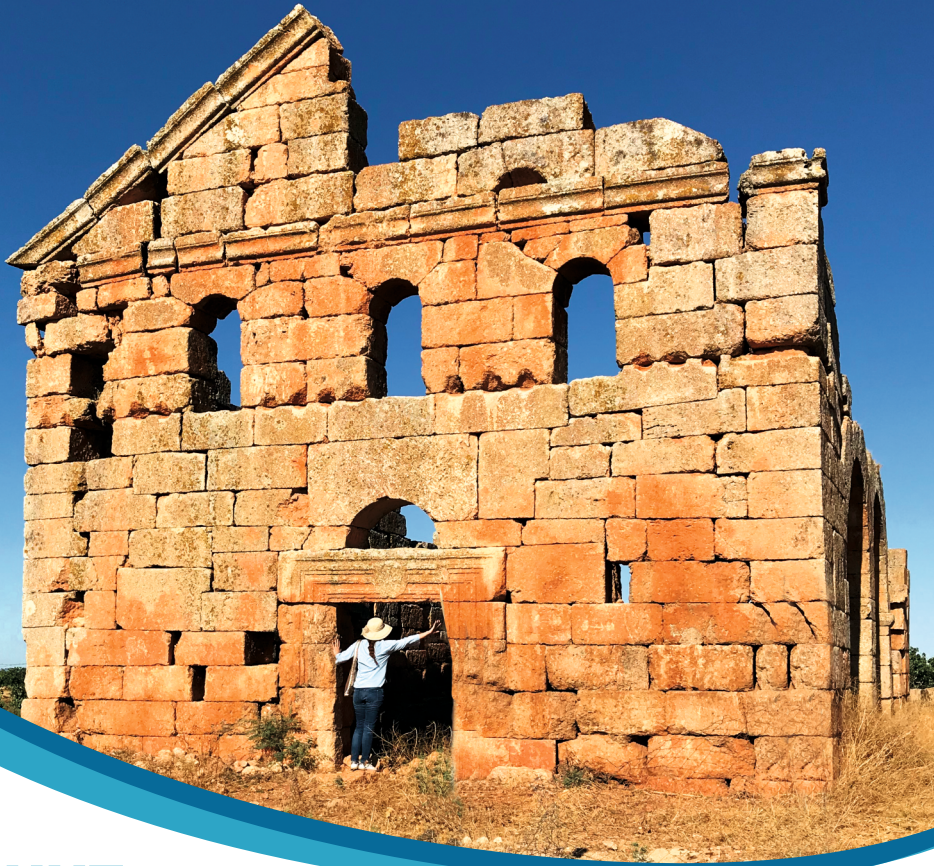
Halfeti İlçe merkezine bağlı Gürkuyu (Nurhut) Köyü kuzeyindeki Gürkuyu (Nurhut) Kilisesi M.S. 5.-6. Yüzyıla tarihlenen, (Bizans) tescilli kültürel miraslarımızdan olan bir yapıdır. Kilise kesme taşlardan inşa edilmiş olup doğu-batı yönünde dikdörtgen bir plana sahiptir. Batıya bakan giriş cephesinde çevresi, silmelerle dekorlanmış, düz lentolu dikdörtgen giriş kapısı yer alır. Lentonun ortasına dairesel bir rozet içersine haç motifi işlenmiştir. Lentonun üzerine, tek parça blok bir taşın oyulmasıyla hafifletme kemeri yapılmıştır. Bu cephenin üzerinde yuvarlak kemerli ve dikdörtgen biçimli üç adet pencere yer alır. Pencerelemin üzerindeki üçgen alınlıklı yapı çatı ile örtülü olduğu anlaşılmaktadır. Yapının doğu cephesindeki silmeli apsis kemeri ayakta olup, duvarı yıkılmış bir vaziyettedir. Temel izlerinden apsisin yuvarlak olduğu anlaşılmaktadır.

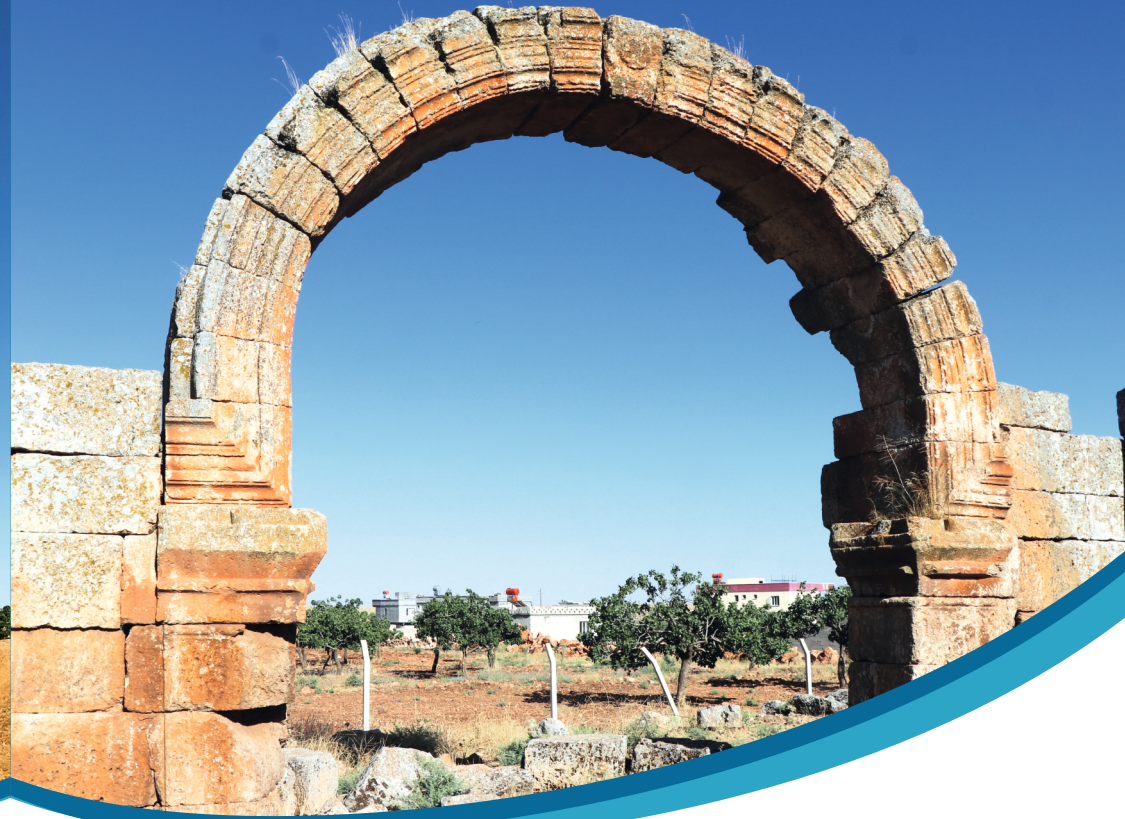
Yapının kuzey cephesinde yine düz lentolu ve hafifletme kemerli dikdörtgen biçimli ikinci bir giriş kapısı yer alır. Düz duvar halindeki bu cephenin üzerinde bir sıra küçük pencerenin olduğu kalıntılardan anlaşılmaktadır. Kilisenin güney cephesi ortada iki payeye, yanlarda duvara oturan üç kemerlidir. Kemerlerden doğuda olanı tamamen yıkılmış, diğer ikisinin ise üzerindeki duvarlar yıkık bir vaziyettedir. Kemer aralarındaki duvarlar da tamamen yıkıldığından aralarda kapıların bulunup bulunmadığı anlaşılamamaktadır.

Sivri çatı ile örtülü olduğu anlaşılan yapıda çatının doğrudan duvarlara oturduğu, içeride çatıyı taşıyan sütun veya benzeri bir mimari elemanın bulunmadığı görülmektedir.
